## Witte waas en verkleuring op baksteengevels

1343

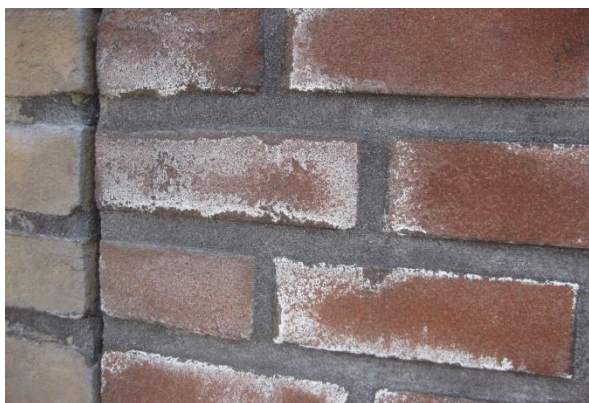
Baksteen buitengevels worden nogal eens geplaagd door een witte waas. Dit fenomeen kan zich jarenlang voor blijven doen op de gevel. Na verwijdering van een witte waas kan het weer terugkeren. Doorgaans is een witte waas op een baksteengevel afkomstig van een sulfaatuitbloeiing. Grondstoffen in de baksteen en metsel- en voegspecie zijn meestal de oorzaak van deze uitbloeiing. De uitbloeiing kan zich voordoen tijdens de nieuwbouwfase, als door het drogingsproces vochttransport in de baksteen plaatsvindt. Ook later kunnen uitbloeiingen optreden door de vorming van condensvocht in de baksteengevel tijdens de winterperiode. Het condensvocht is al voldoende om sulfaten naar het oppervlak van de gevel te transporteren. Na verdamping van het water zal het sulfaat als kristallen achterblijven.

sulfaatuitbloeiing

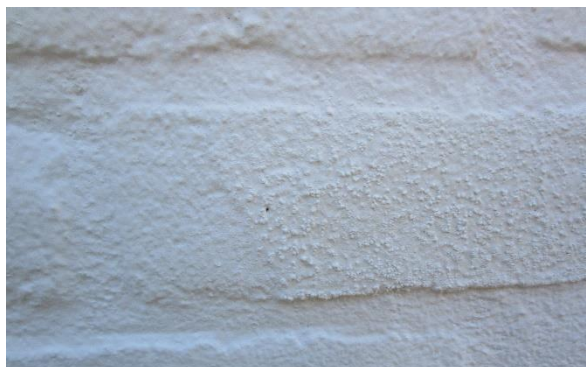
Het is jammer genoeg niet uit te sluiten dat na het schilderen van een klasse 2 baksteen toch sulfaatuitbloeiing ontstaat. De eerder beschreven ongunstige verwerkingsomstandigheden zijn namelijk nog steeds relevant. Komen de kristallen onder of in de verflaag, dan zal de verflaag gebreken gaan vertonen in de vorm van blazen, pukkels en onthechting. Na verwijdering van defecte verflagen kan op de baksteen en op de achterzijde van de verflaag een witte poederende substantie worden aangetroffen, dit betreft dan de sulfaatuitbloeiing.

Pukkels in verfsysteem door sulfaatuitbloeiing

Op voorhand is niet aan te geven hoe lang de uitbloeiing duurt. Is eenmaal de gevel geschilderd en treedt uitbloeiing op, dan is de beste remedie periodiek de gebreken te herstellen.

Om de kans op sulfaatuitbloeiing na uitvoering van schilderwerk zo klein mogelijk te maken, is het raadzaam voor het schilderen de gevel te ontdoen van uitbloeiing. Bij voorkeur met zo weinig mogelijk water. Vervolgens de gevel een hele winterperiode laten overstaan en in het voorjaar beoordelen of uitbloeiing is teruggekomen. Is de uitbloeiing terug, dan wordt afgeraden de gevel te schilderen. Is uitbloeiing niet teruggekomen, dan is schilderwerk mogelijk. Echter sulfaatuitbloeiing kan nooit worden uitgesloten.

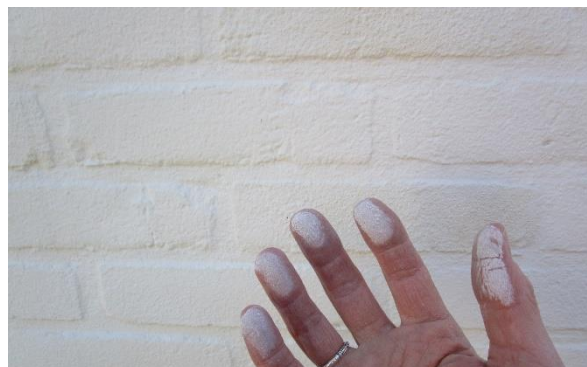
Poederig afgeven van sulfaatuitbloeiing
