## Defecten in verfsystemen op Sapeli Mahonie

1306

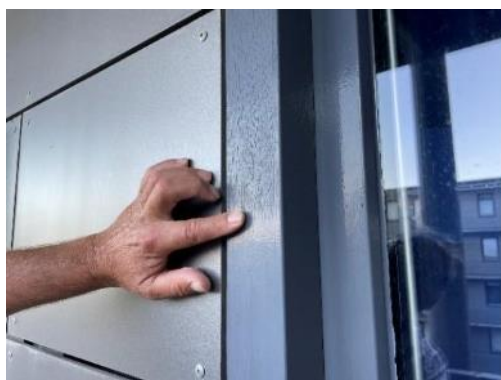
Algemeen beeld van defecten

Wanneer defecten zijn opgetreden is dit over het algemeen zeer plaatselijk. Geadviseerd wordt de houten ondergrond in afgepaste delen volledig kaal te maken en vervolgens deze delen te schilderen met een alkydhars verfsysteem.

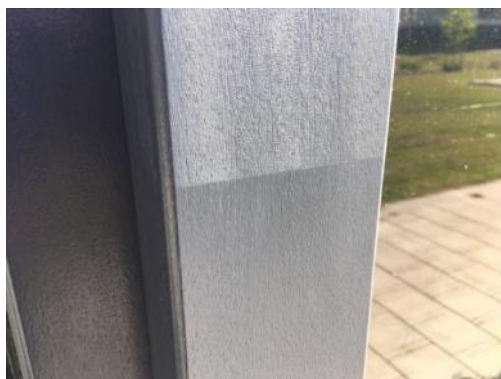
Glansverschil bij laminering van het hout

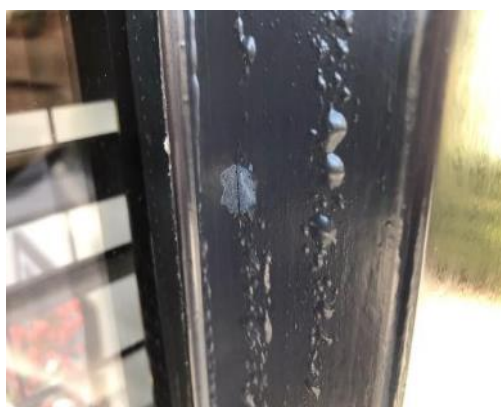
Blaarvorming
