Defecten in de verflaag door onverdraagzaamheid: cissing, kralen, kratervorming, siliconenbesmetting, visogen

1338

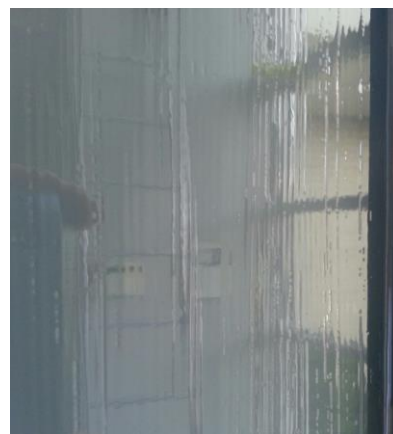
defecten kwastapplicatie

Het “samentrekken” of “wegtrekken” van een pas geschilderde of gespoten natte verflaag is het gevolg van onverdraagzaamheid tussen verf en ondergrond. De natte verf heeft een hogere oppervlaktespanning dan de ondergrond, het resultaat is een onrustig ogende verflaag, wat ook wel “cissing” wordt genoemd.
