## Oorzaken voortijdig glansverlies bij alkydhars lakverven

1335

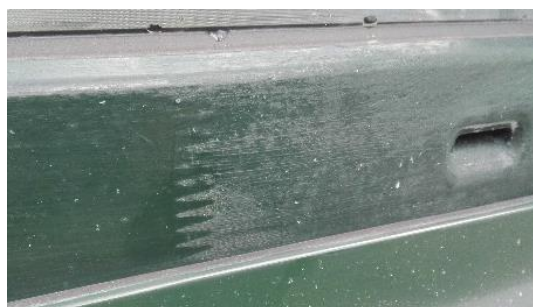
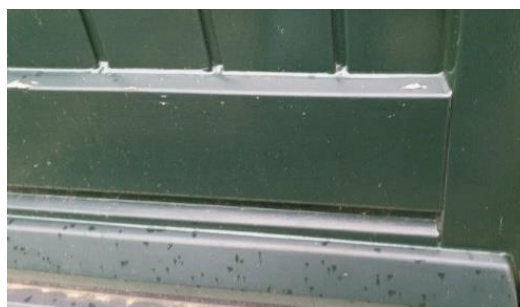
Het verfsysteem is aangebracht in de juiste laagdikte, maar binnen enkele jaren is de glans (plaatselijk) te sterk afgenomen, vooral op de weerbelaste zijde.

Zonbelasting, de ondergrond, de kwaliteit van het gekozen verfproduct en het verfsysteem zijn van invloed: een poreus houtoppervlak of verfoppervlak (bindmiddelarme primer of sterk gedegreerde alkyd verf) absorbeert meer verf. Dit beïnvloedt de aanvangsglans en de glansprestatie negatief, vooral als maar één verflaag wordt aangebracht, waarbij de kwaliteit van aflak medebepalend is.

Beoordeel de ondergrond goed, bepaal zo het toe te passen verfsysteem en de kwaliteit ervan. Een ernstig gedegreerd verfsysteem moet worden overgeschilderd met een geschikt verfsysteem.

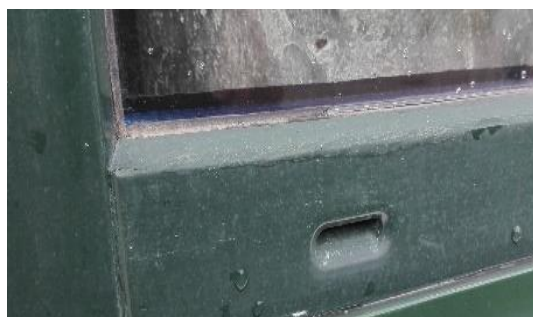
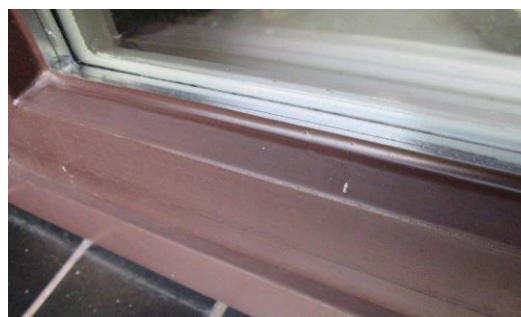
Te geringe droge laagdikte kan binnen enkele jaren, vooral aan de weerbelaste zijde, tot glansdegradatie leiden. Poetsen brengt de glans niet terug. Het verschijnsel kan plaatselijk zijn en is beter zichtbaar in donkere dan in lichte kleuren.

De geadviseerde droge laagdikte voor alkydharsverf is 40 micrometer per laag. Zie ook het kenmerkenblad van het toegepaste verfproduct. Is echter onvoldoende laagdikte aangebracht, dan is er negatief gevolg voor aanvangsglans en glansbehoud.

Bij onvoldoende laagdikte moet worden overgeschilderd in de juiste laagdikte.

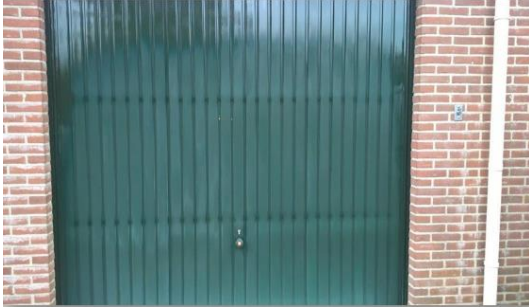
De verflaag is na droging (ca. 24 uur) vlekkerig of geheel mat, poetsen brengt de glans niet terug.

Bij een ondergrondtemperatuur dicht bij het dauwpunt condenseert vocht uit de lucht op de verse verflaag. Is die onvoldoende gedroogd, dan kan het oppervlak op die plaatsen “mat slaan”.

De ondergrondtemperatuur moet bij applicatie en droging minstens 3°C boven het dauwpunt liggen.

De verflaag goed laten uitharden. Daarna volledig mat schuren en een nieuwe verflaag aanbrengen met inachtneming van het bovenstaande.

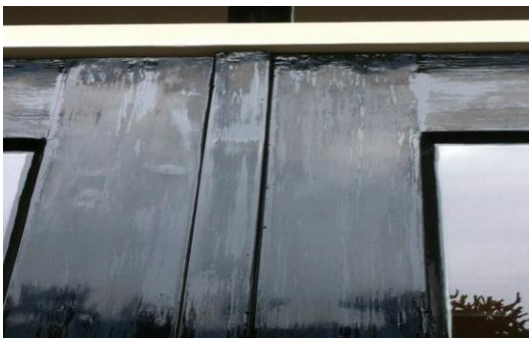
Enkele maanden na het schilderen en zelfs ruim daarna kan een witte waas op donkere kleuren ontstaan. De aanslag is simpel met doek of spons te verwijderen, maar kan zich opnieuw voordoen.

Hoge verflaagdikte; vervuiling uit de atmosfeer; hoge luchtvochtigheid; migratie van stoffen uit de ondergrond.

Op oxidatief drogende (alkyd)verven kan ammoniumsulfaat ontstaan door een reactie tussen stikstof, zwaveldioxide, (condens)water en sporen siccatief uit de verf.

Dit gebeurt eerder bij een hoge laagdikte (trage droging), hoge luchtvochtigheid (condens), hoge concentratie zwaveldioxide en stikstof in de atmosfeer (industrie, landbouw, verkeer). Oppervlakken die beregend worden hebben echter geen last van waas: ammoniumsulfaat lost op en spoelt weg.

Reinigen met water en schoonmaakmiddel. Bij herhaling: reinigen met ProGold Heavy Duty cleaner Dit reinigt zonder de verflaag aan te tasten als met schoon water wordt nagespoeld.

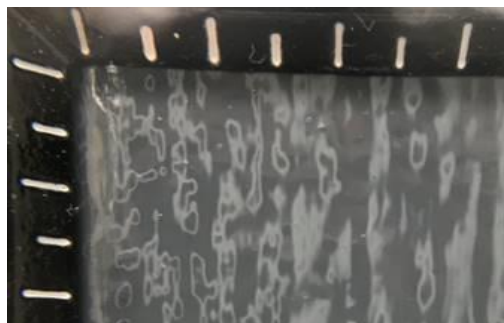
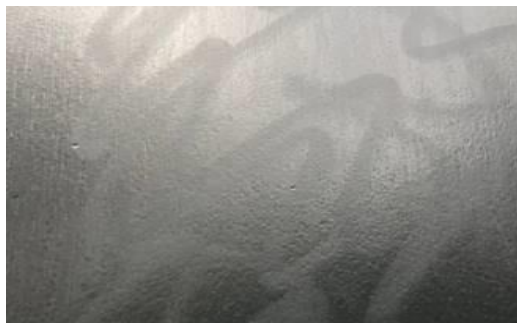
Er doet zich een vreemd verschijnsel voor op nieuwe, afgeschilderde, kozijnen, ramen en deuren. Bij nadere beoordeling van deels nog niet geschilderde onderdelen blijkt op het oppervlak een stof aanwezig die enigszins afgeeft, ook is plaatselijk een grillig patroon te zien.

De stof kan afkomstig zijn van transportfolie of “stapelfolie”: folie kleef enigszins en bevat ook weekmakers die na verwijdering van de folie op het oppervlak achterblijven. Dit kan invloed hebben op een afwerking met een verflaag, als deze stoffen niet goed zijn verwijderd. Voorts kan een timmerfabrieksgrondverfsysteem ook (hulp)stoffen bevatten die van invloed zijn op een afwerklaag door migratie naar het oppervlak.

Het beste is dit voor te zijn door zeer grondig te reinigen en te ontvetten. Is het probleem echter eenmaal opgetreden dan moet dit alsnog worden gedaan, waarna zorgvuldig moet worden opgeruimd, gevolgd door wederom intensief reinigen en ontvetten.

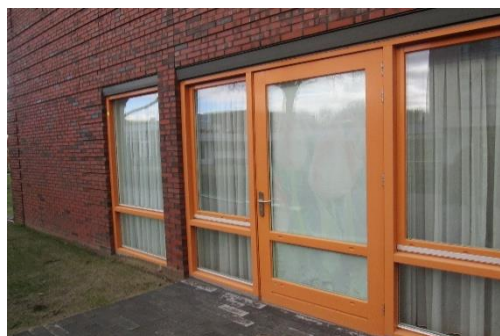
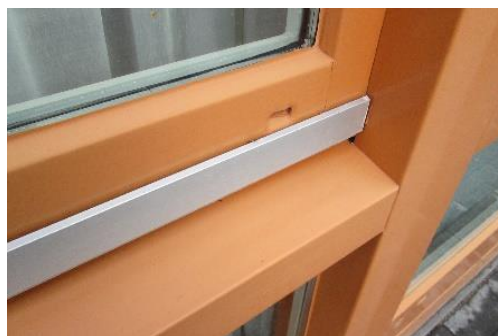
Binnen enkele jaren na het schilderen degradeert de glans en verkleurt de verflaag, vooral op de weerbelaste zijde. Bij applicatie is echter aan alle eisen zoals laagdikte en systeemopbouw voldaan.

Als het verfsysteem desondanks sneller in glans degradeert dan de prestatie-eis aangeeft, dan kan dat liggen aan (slechte) kleurechtheid van de toegepaste kleur. Zie PPG informatieblad 1329 ‘Verkleuringsklasse en onderhoudsklasse van kleuren’.

Toepassen van een kleur met een andere, gunstiger, onderhoudsklasse. Is dit niet gewenst dan zal de onderhoudsinterval van het verfsysteem moeten worden verkort.

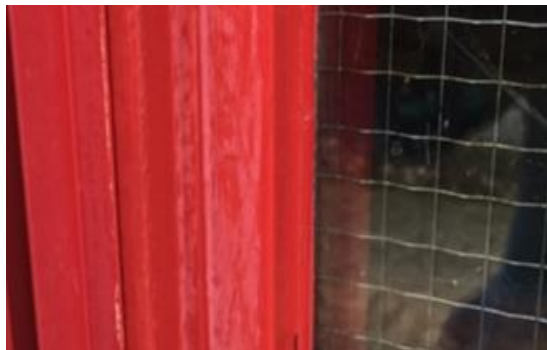
Plaatselijke waasvorming bij een verse alkydhars lak, aangebracht op een oude verflaag op basis van alkydhars.

In oude verflagen kunnen restanten van additieven (anti-velmiddel, biocide, fungicide, weekmaker) aanwezig zijn die gebaseerd zijn op formaldehyde, phenol en paraffine. Vaak in de vorm van een olie of synthetische was. Voor sommige verven is paraffineolie het verdunningsmiddel.

De waasvorming ontstaat door uitzweten van paraffine uit oude verflagen. Dit kan gebeuren bij plaatselijk doorschuren tot de laag die deze stoffen bevat. Het oplosmiddel van de nieuwe verflaag kan de paraffine oplossen, waardoor migratie naar het oppervlak plaatsvindt.

Alleen op de probleemplekken alle verflagen in afgepaste delen verwijderen, bijvoorbeeld een stijl of onderdorpel geheel kaal maken. Daarna de kaalgemaakte delen tweemaal gronden en éénmaal aflakken.
